## Крупный оползень со склона яра Половинка через р. Камчатка (Центральная Камчатская депрессия)

**Для цитирования:** Зубов А.Г., Наумов А.Н., Бурнатный С.С., Минюк П.С. Крупный оползень со склона яра Половинка через р. Камчатка (Центральная Камчатская депрессия) // Тихоокеанская география. 2025. № 4. С. 99–108. [https://doi.org/10.35735/26870509\\_2025\\_24\\_8](https://doi.org/10.35735/26870509_2025_24_8).

## A large landslide from the slope of the Polovinka steep bank across the Kamchatka River (Central Kamchatka Depression)

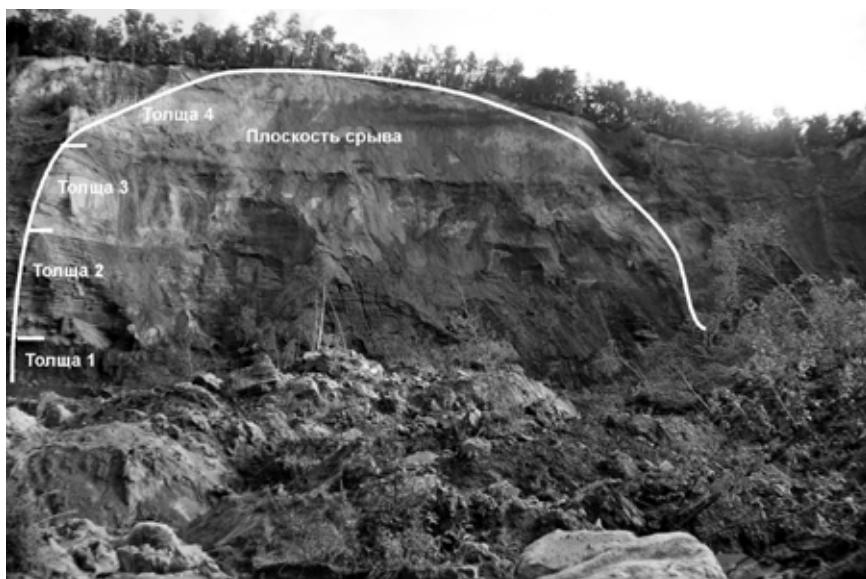
**Рис. 1.** Поверхность отрыва оползня. Вид с верхней части оползневых образований (деляпсия) на противоположном берегу. Река протекает между яром и деляпсиям и на снимке не видна

**Fig. 1.** The plane of the breakaway of the landslide. View from the top of the landslide formations (delapsia) on the opposite shore. The river flowing between the steep bank and delapsia is not visible in the picture

В обнажении выделяются следующие основные толщи осадочных отложений (рис. 1, снизу вверх): 1) нижние 4 м – озерные водоупорные алевролиты в виде синих и сизовато-серых суглинков и супесей (так называемые синие глины) с вкраплениями подслоев тонкозернистых песков; 2) аллювиальные, хорошо перемытые пески и галечники, имеющие общую мощность до 25 м; 3) песчано-галечная толща с глинистым заполнителем мощностью 18 м; 4) преимущественно супесчаная толща мощностью до 35 м. Более детальное описание разреза можно найти в [20, 24].

Полевой осмотр показал, что сход оползня произошел на самом дренируемом участке обнажения. Плоскость срыва на тот момент была хорошо выражена в обнажении (см. рис. 1). Она отличалась крутизной, и на ней отсутствовала растительность. Согласно свидетельствам местных жителей последствия схода были обнаружены в апреле 2016 г. Опубликованной информации по этому событию выявить не удалось. Космические снимки позволяют понять, что данное событие произошло между 10 апреля и 4 мая. Мы полагаем, что в весеннее половодье произошел размыв нижней алевролитовой толщи, являющейся

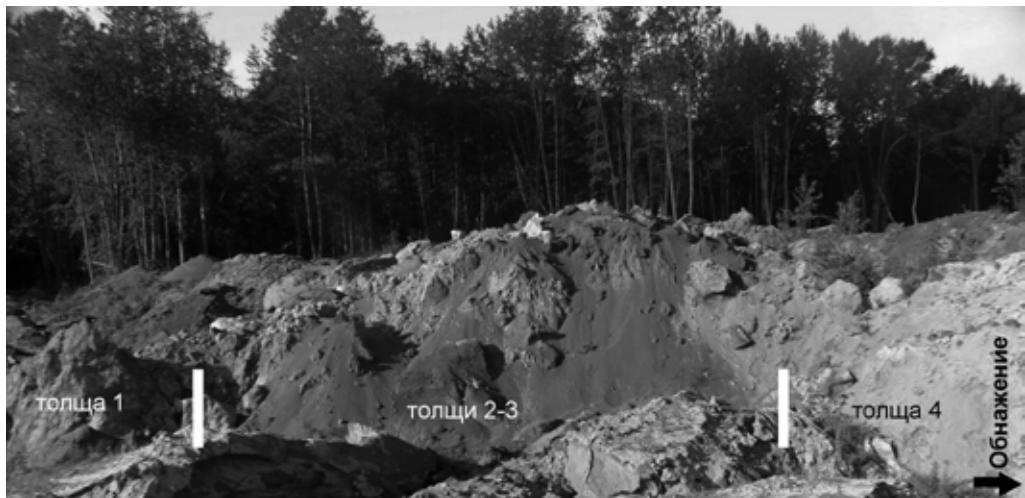
Рис. 2. Горизонтальная структура деляпсия. Вид сбоку

Fig. 2. Horizontal structure of the delapsies. Side view

Осмотр отложившихся на другом берегу осадочных образований показал, что произошедший процесс не был обвально-осыпным, иначе все слагающие разрез породы были бы перемешаны. Перемещены огромные блоки с ненарушенной структурой и слоистостью (рис. 2), предположительно, находившиеся в мерзлом состоянии. Сползли с верха яра и преодолели реку даже целые блоки с почвенными и подпочвенными слоями вместе с растущими в них деревьями из леса верхней части яра (см. рис. 1). Сохранность разреза позволяет идентифицировать данный сход пород как оползень, а отложившийся материал называть деляпцием (оползневый колллювий или оползневые образования от лат. delabor – соскальзывать [26]). Высокая скорость перемещения, развитая на крутом спуске, позволила отделившемуся объему пород по инерции проскочить реку с малыми потерями. Это дает основание отнести оползень к категории «экстремально быстрый» (до 5 м/с [27]). Возможно, цельности блочной структуры способствовала водяная подушка, которая могла образоваться при пересечении реки деляпцием. Она снизила силу трения, вызывающую перемешивание материала. Мог уменьшить трение также снежный покров на берегах, который, судя по космическим снимкам, еще не стаял в то время.

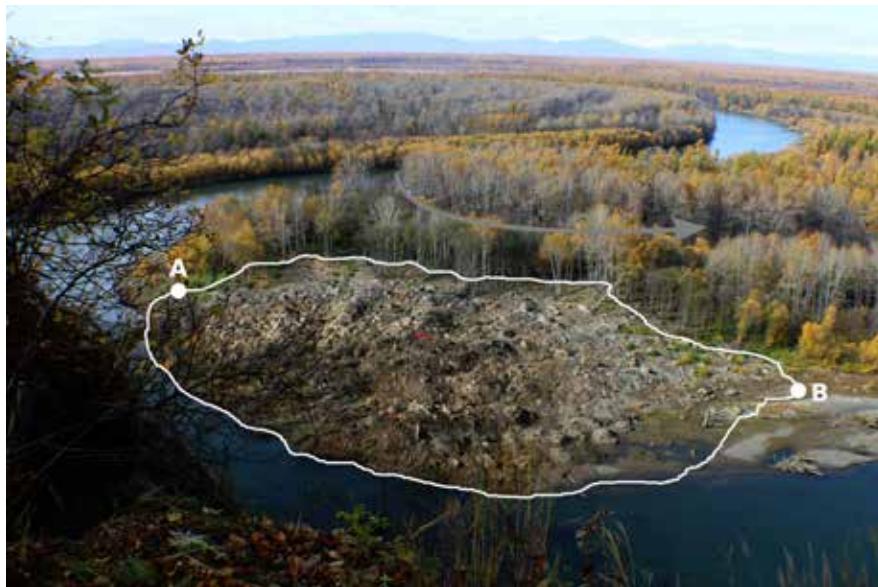
Рис. 3. Вид с верхней части яра. Контур деляпсия. А, В – точки с приведенными в тексте координатами. Серая стрелка указывает расположение старого русла

Fig. 3. View from the top of the steep bank. Outline of the delapsies. A, B are the points with the coordinates given in the text. The gray arrow indicates the location of the old riverbed

Нхождение верхних толщ (задней часть деляпсия) на левом берегу указывает на практически полное перемещение обвального материала через реку. Деляпсий хорошо сохранился и не размыт водой, что говорит о том, что подъем воды после схода оползня был невысоким или его не было. Возможно, низкому уровню подъема воды способствовал сброс части поднявшегося речного потока по низкой пойме и через старое русло (рис. 3), имеющего ширину около 10 м.

Параметры сохранившегося шлейфа деляпсия: координаты крайних точек  $54^\circ 54.729'$  с.ш.,  $158^\circ 55.728'$  в.д. и  $54^\circ 54.804'$  с.ш.,  $158^\circ 55.901'$  в.д.; длина 230 м; ширина 120 м; площадь  $17000 \text{ м}^2$  (см. рис. 3); высота на отдельных участках превышает 5 м; объем примерно  $28000 \text{ м}^3$ . При предполагаемой величине средней плотности сползших пород, рав-
